# 자동차 배출가스검사·시동불량 정비중 사망사고 발생경보 안내

## Quick Message

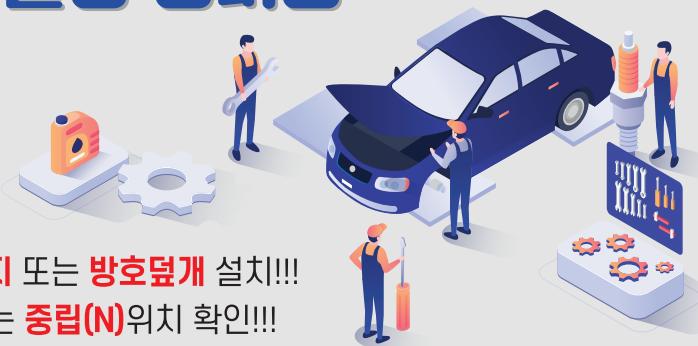
< 22. 7. 11. 배출가스 검사 중 >

< 22. 8. 3. 차량 정비 중 >

- ① 배출가스 검사시, **뒷바퀴 등 회전부**(위험영역)에 접근금지 또는 **방호덮개** 설치!!!
- ② **수동변속기** 자동차는 **검사정비 전·후** 반드시 **주차(P)** 또는 **중립(N)** 위치 확인!!!

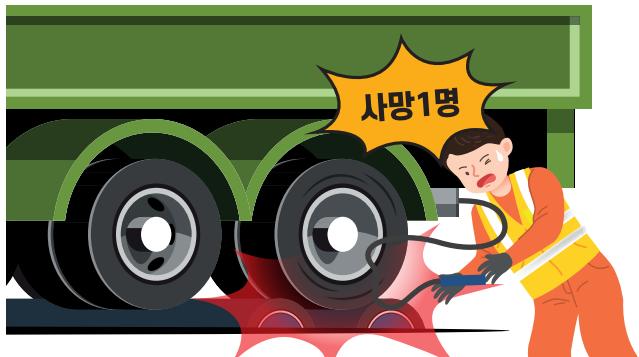
배출가스검사(2인1조)시

매연 측정프로브 제거 과정에서  
측정프로브와 함께 회전 중인 차량 뒷바퀴와  
동력계 로울러 사이에 말려들어감

- 2인1조 협업시, 자신의 검사·정비로 인해 협업 근로자가 위험한 상황에 노출되지 않도록 조치
- 수동변속기 자동차는 시작 전 및 종료 후 반드시 주차(P) 또는 중립(N) 위치 확인
- 검사 중, 회전부(위험영역)에 접근금지 또는 방호덮개 설치

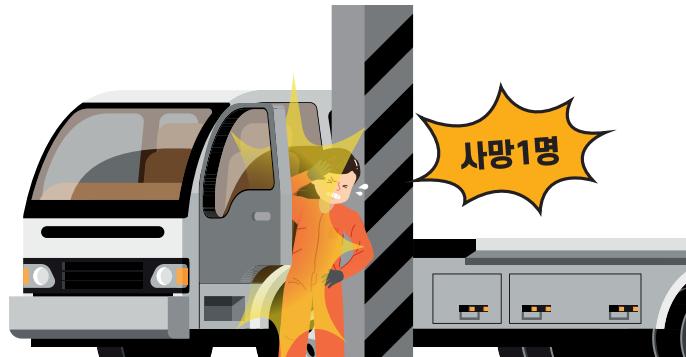
시동불량 차량 점검중

원인미상의 발진으로  
차량이 리프트 지주대에 충돌하였고  
차량 문과 차량 운전석 사이에 끼임
